ENEOS株式会社 堀製油所
硫化水素ガス漏洩事故
事故調査報告書

2026年1月

ENEOS株式会社 堀製油所硫化水素ガス漏洩事故調査委員会

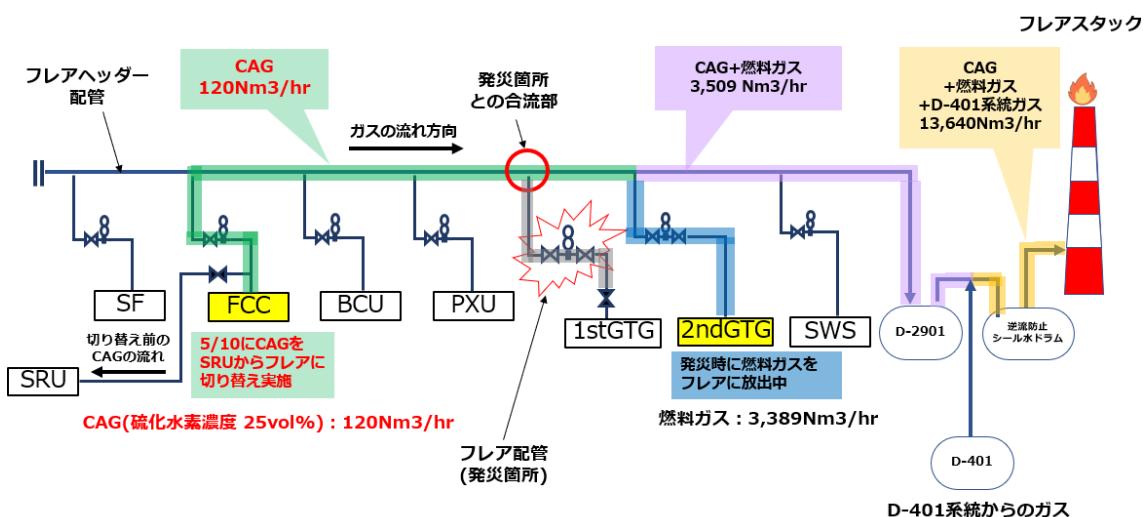
図-4-1-1 : フレアヘッダー配管内を流れていたガス

発災直前に D-2901 行きフレアヘッダー配管内を流れていたガスの状況を図-4-1-1 に示す。1st GTG 装置のフレア配管とフレアヘッダー配管との合流部(赤丸)には、CAG(緑色)が流れていた。1st GTG 装置内においてフレア配管に接続されている配管の弁が閉止されていたため、発災箇所であるフレア配管内は窒素置換された状態(灰色)で保持されていた。CAG の流量は $120\text{Nm}^3/\text{hr}$ であり、2nd GTG 装置からのフレアヘッダー配管への燃料ガスの放出量は $3,389\text{Nm}^3/\text{hr}$ であった。フレアスタックで燃焼されていたガス総量は、D-401 系統からのガス流量も合わせ $13,640\text{Nm}^3/\text{hr}$ であった。

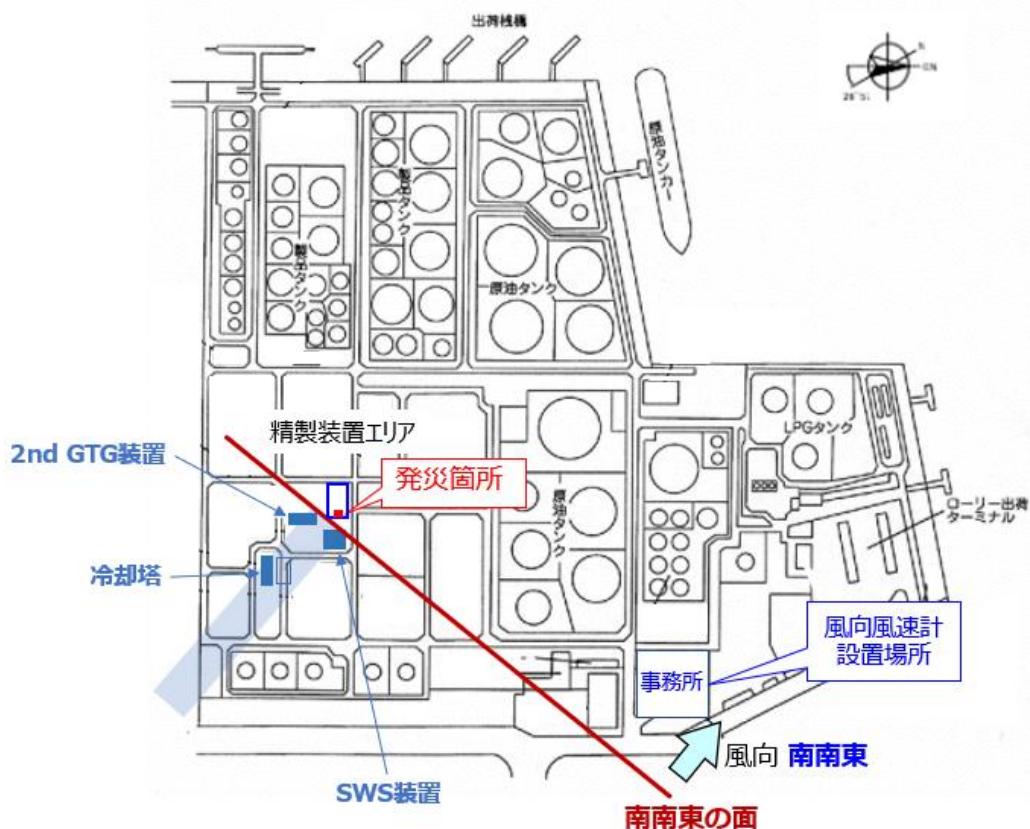
図-4-1-2：発災箇所の風上にある装置

発災箇所の風上の装置から大気に放出されたものがないか確認した。図-4-1-2 で示す通り、発災当時の風向きは南南東であり、発災箇所の風上にある装置は、2nd GTG 装置、SWS 装置、冷却塔であるが、表-4-1-2 の通り、これらの装置においてガスを大気に放出するような事象はなかったことを確認した。

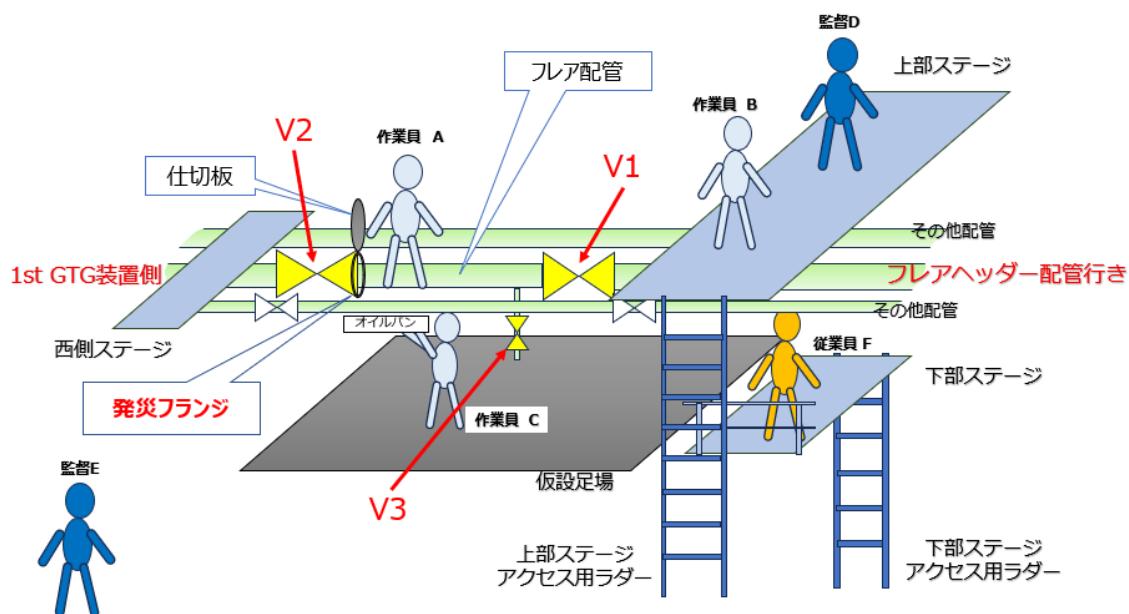
図-5-1-1：発災直前のフレア配管における従業員Fと協力会社員の立ち位置およびバルブの位置

2025年5月16日に、1st GTG 装置において、交替運転員によって窒素ガスによる装置内残留物の除害作業が実施された後、翌日の5月17日にENEOSの仕切板担当者である従業員Fの立会いのもと、協力会社の監督Dおよび作業員A、B、Cがフレア配管の縁切りのための仕切板挿入作業を実施していた。作業員Aが仕切板挿入箇所のフランジを開放したところ、高濃度の硫化水素を含むガスが放出された。協力会社の監督Eは当日フレア配管の前に行なった仕切板挿入作業の監督であり、この作業の際に地上にいた。監督EはSD作業の安全を統括する立場であり、作業員Aが倒れた後、監督Dは監督Eに報告するため地上に下りた。(図-5-1-1：発災直前のフレア配管における従業員Fと協力会社員の立ち位置およびバルブの位置)

なお、図-5-1-1の各ステージには手すりが設置されているが、図が煩雑になることを避けるために記載を省略している。また、発災箇所の実寸は図-5-1-2に示す通りであるが、本報告書内で説明に使用する発災箇所の図については、人物の位置や動きを分かり易く表現しやすい図-5-1-1を使用する。発災箇所であるフレア配管上に設置されているバルブについては、これ以降、フレアヘッダー配管側に設置されているものをV1バルブ、1st GTG装置側に設置されているものをV2バルブ、それらの間に設置されているブリーダーバルブをV3バルブと記載することとする。

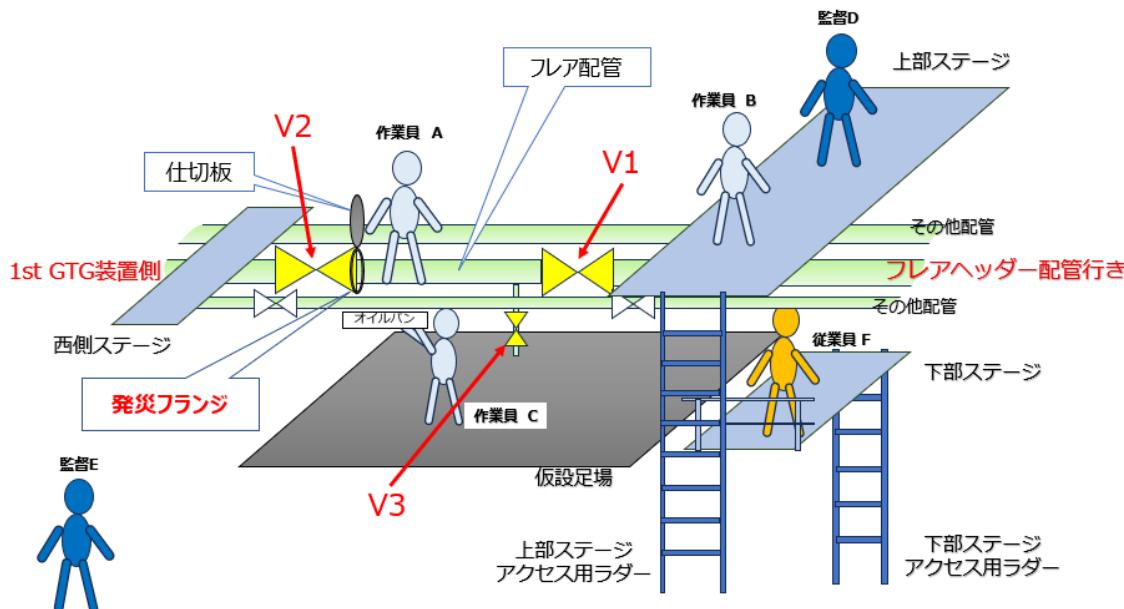
図-5-1-1：フレア配管における従業員 F と協力会社員の立ち位置およびバルブの位置(再掲)

発災時、1st GTG 装置のフレア配管において仕切板挿入のためにフランジを開放した際、フレアヘッダー配管との間に設置されている V1 バルブと 1st GTG 装置との間に設置されている V2 バルブは開放されたままであった。(図-5-1-1)

フレア配管の仕切板挿入作業において、仕切板が挿入されているフランジを開放した際に事故は発生している。仕切板挿入作業の環境整備作業として、開放フランジの上下流バルブの閉止、ブリーダーバルブでの圧抜きおよび閉止した上下流バルブに漏洩がないことの確認が実施されるが、6-2-2 項にあるように、事故発生時、フレアヘッダー配管との縁切りバルブである V1 バルブおよび V2 バルブは全開であった。また、圧抜きができていることと V1 バルブおよび V2 バルブに漏洩がないことを確認するために使用する V3 バルブは微開(3 山分)となっていたが、事故後の調査で、V3 バルブは堆積したスラッジで閉塞しており、貫通されていなかったことが分かっている。

これまで、縁切り弁（V1）の操作は仕切板担当者が工事環境整備作業を担当する運転員と相談しながら実施する運用になっていた。これからは「工事環境整備作業での縁切り弁閉止実施者」と「仕切板作業開始前の縁切り弁閉止最終確認者」（すなわち、仕切板担当者）とを区分し、責任と役割が明確化され、安全対策の二重確認によってリスクを防止する。

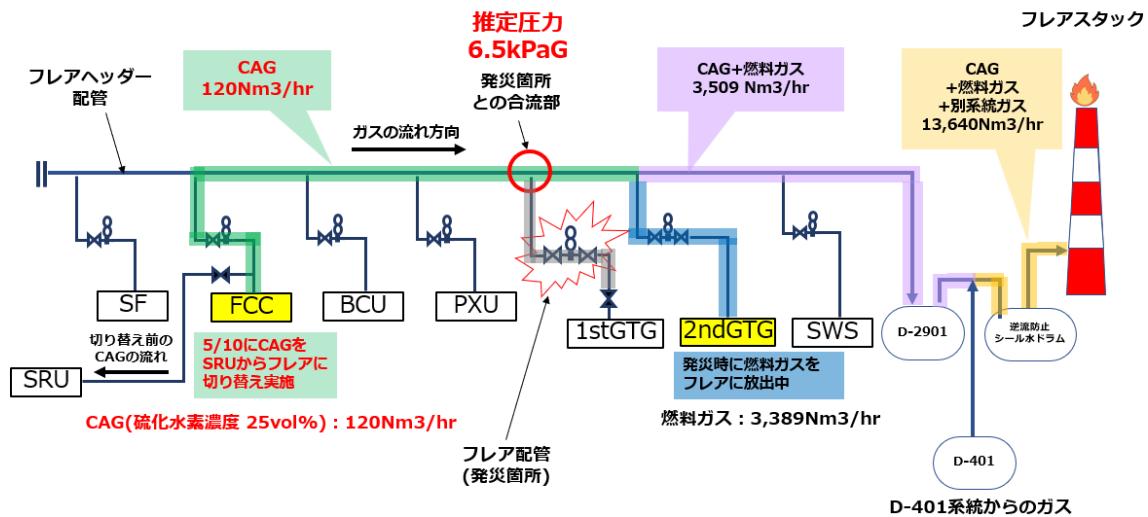
図-6-2-1：フレアヘッダー配管と1st GTG装置フレア配管との合流部の推定圧力

フレアヘッダー配管と 1st GTG 装置フレア配管との合流部の推定圧力は、フレアヘッダー配管内を流れているガスの流量、配管サイズなどから推算した結果から約 6.5kPaG であったと推定され、フランジを開放した箇所の圧力が 0kPaG(大気圧)であることから、フレアヘッダー配管内の CAG が逆流し、開放箇所から大気に放出された。(図-6-2-1 : フレアヘッダー配管と 1st GTG 装置フレア配管との合流部の推定圧力) また、作業員 C などの証言から、開放されたフランジの隙間は 10mm であったと推定しており、その隙間からのガスの放出速度は 2.5m/s 程度であったと推定される。

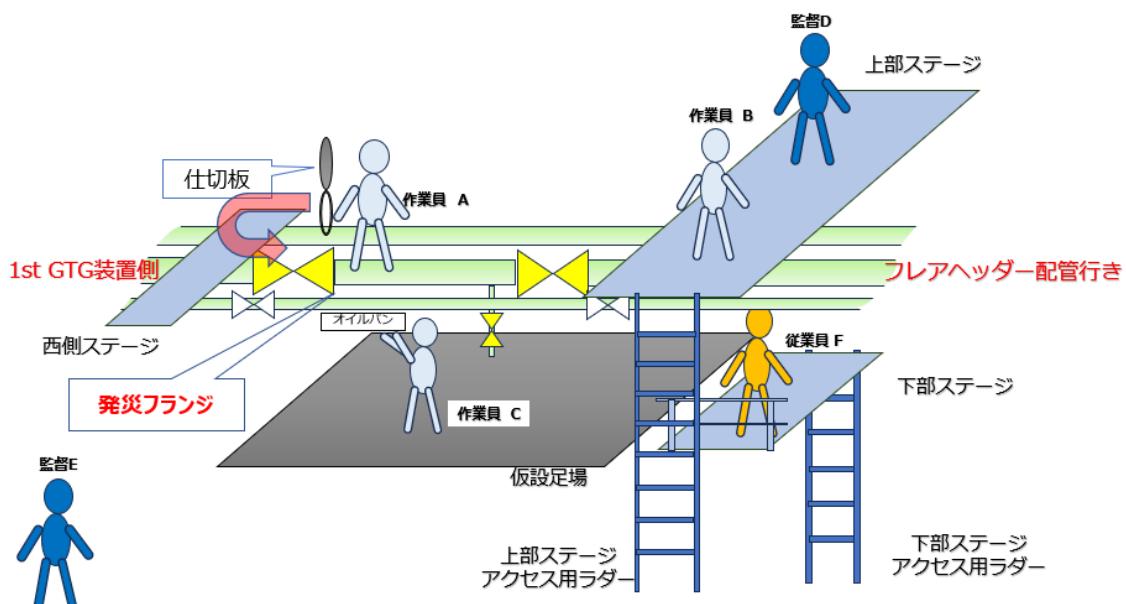
図-6-2-2：フレア配管における従業員 F と協力会社員の立ち位置(09:57 時頃)

- ・(作業員 B の証言) 作業員 A は、発災箇所のフランジを開放して仕切板を抜いた後、作業員 B に仕切板を渡そうと移動している途中に配管上に倒れた。
- ・作業員 A は、作業開始時点では硫化水素が 5ppm 未満であったため、呼吸用保護具を装着していないかった。(図-6-2-2)
- ・(作業員 C の証言) この時、従業員 F は、下部ステージにいた。
- ・従業員 F が携帯していたガス検知器のアラームが吹鳴し、硫化水素濃度測定値の 09:57:31 時点の直近 1 分間平均が 56.5ppm であった。

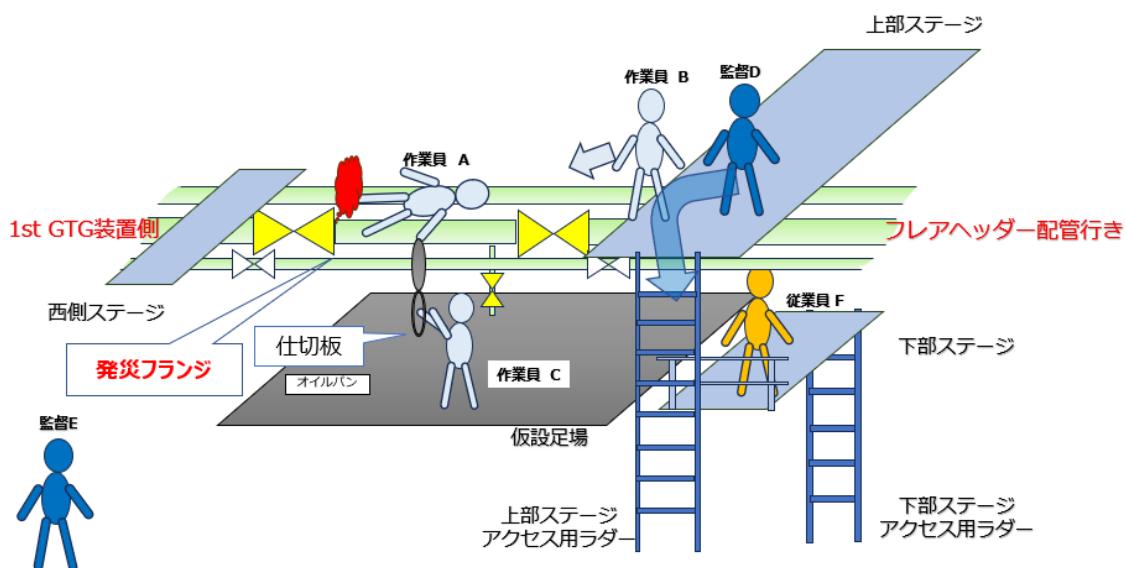
図-6-2-3：フレア配管における従業員 F と協力会社員の立ち位置(09:58 頃)

- ・(監督 D の証言) 監督 D は、作業員 A が脳卒中で倒れたと思い、地上にいた監督 E へ報告するためにラダーを使って上部ステージから地上に下りた。ラダーを下りる途中で自身が携帯していたガス検知器の硫化水素のアラームが吹鳴した。(図-6-2-3)
- ・(作業員 B の証言) 監督 D が地上に下りた後、作業員 B は、作業員 A を救出するために上部ステージから配管上に下りたが、危険を感じたため、上部ステージに戻った。その後、気を失って上部ステージ上に倒れた。

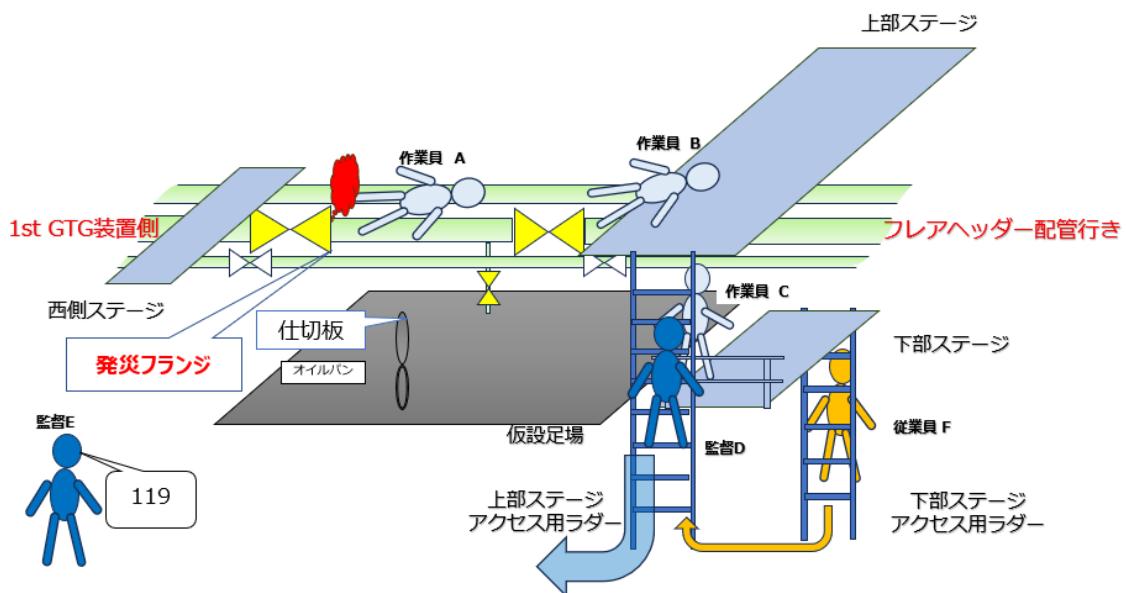
図-6-2-4 : フレア配管における従業員 F と協力会社員の立ち位置(09:59～10:00 頃)

- ・(作業員 C の証言) 下部ステージにいた従業員 F は、地上にいた監督 E に通報を指示し、仮設足場にいた作業員 C に避難を指示した。(図-6-2-4)
- ・(作業員 C の証言) その後、上部ステージに向かうには地上にいったん下りなければならなかつたため、従業員 F は下部ステージからラダーで地上に下りた。
- ・従業員 F が携帯していたガス検知器では、硫化水素濃度測定値の 09:59:31 時点の直前 1 分間平均が 1.2ppm であった。
- ・従業員 F が、09:59:03 に携帯していたガス検知器のアラーム確認ボタンを押した。この際、硫化水素濃度がアラーム設定値未満であったため、吹鳴し続けていたアラーム音は停止した。
- ・従業員 F は、地上からラダーを使って上部ステージに移動したと推定している。その際、呼吸用保護具は装着していなかつた。
- ・(作業員 B の証言) 従業員 F は、上部ステージに倒れていた作業員 B を揺さぶって意識を回復させた。
- ・従業員 F が携帯していたガス検知器では、硫化水素濃度測定値の 10:00:31 時点の直前 1 分間平均が 25.8ppm であった。

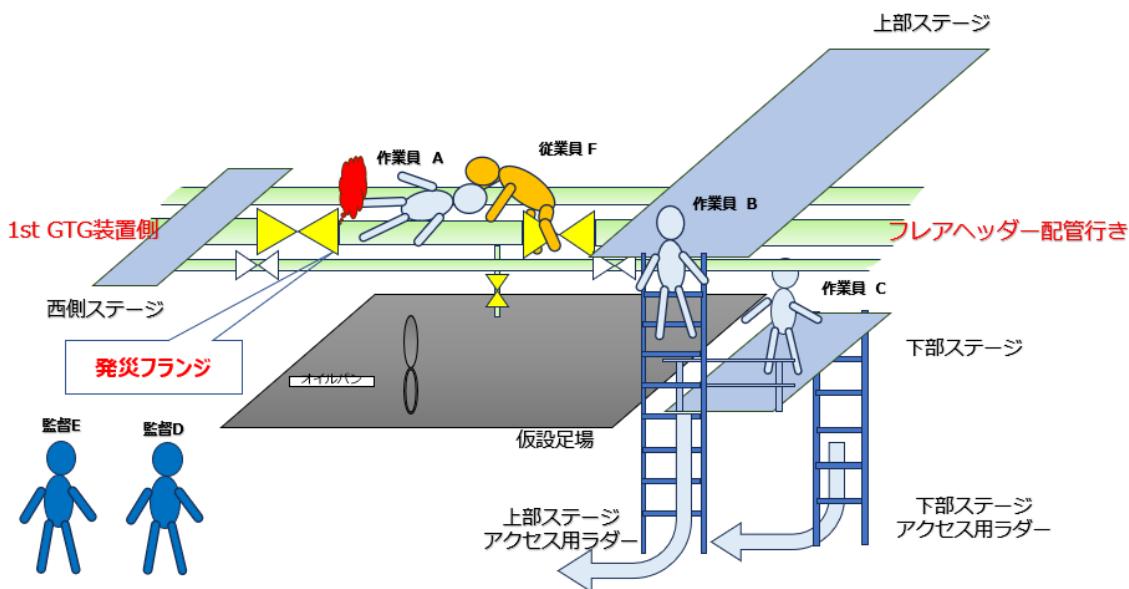
図-6-2-5：フレア配管における従業員 F と協力会社員の立ち位置(10:01 頃)

- ・(作業員 B、作業員 C の証言) 作業員 B および作業員 C は、それぞれ上部ステージおよび下部ステージから地上に避難した。(図-6-2-5)
- ・従業員 F は、作業員 A を救出するために上部ステージから配管上に下りたと推定される。
- ・(作業員 B の証言) その後、作業員 A に覆いかぶさるように倒れた。
- ・従業員 F が携帯していたガス検知器では、硫化水素濃度測定値の 10:01:31 時点の直前 1 分間平均が測定上限である 100ppm を超えて測定不能となった。

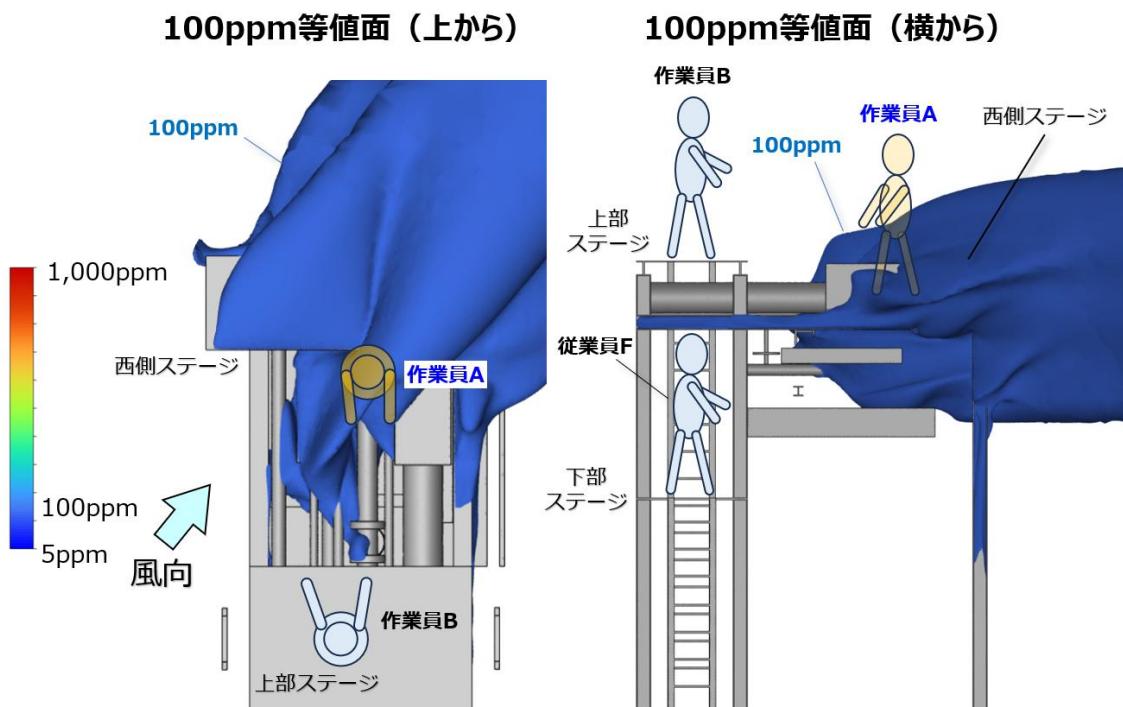
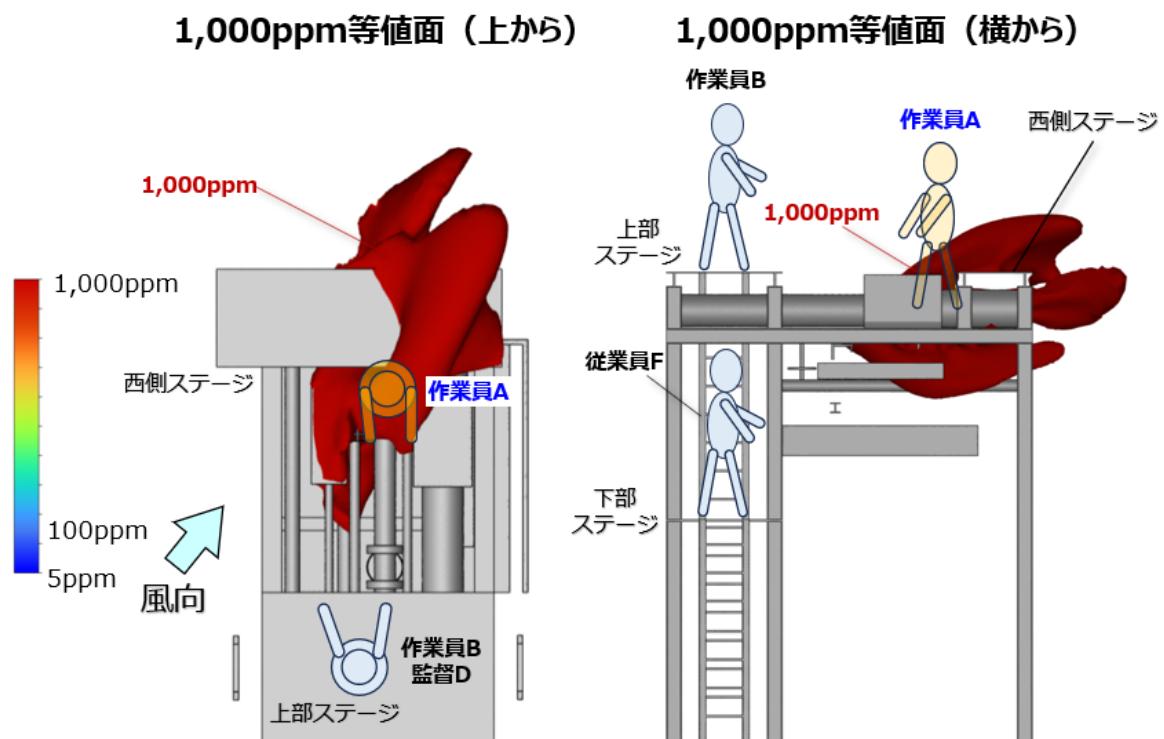
作業員 A は、仕切板を持って西側ステージ側から上部ステージ側に移動しており、その際に意識を失って倒れたため、配管上に立った状態で硫化水素ガスを吸引したと想定される。前述した健康影響から、作業員 A が吸引した硫化水素ガスの濃度は 100～1,000ppm 程度であったと推定される。この時点の CFD 解析で計算された 100ppm 等値面および 1,000ppm 等値面はそれぞれ図-6-2-8 および図-6-2-9 に示す通りであり、ガス放出部から放出された硫化水素ガスが上方向に拡散し、計算上の 100ppm 等値面は 100ppm 等値面よりも低い方向に広がっている。一方で、計算上の 1,000ppm 等値面は 100ppm 等値面よりも低い方向に広がっている。以上より、作業員 A は致死濃度の硫化水素を吸引していなかったことをおおむね支持する結果となった。

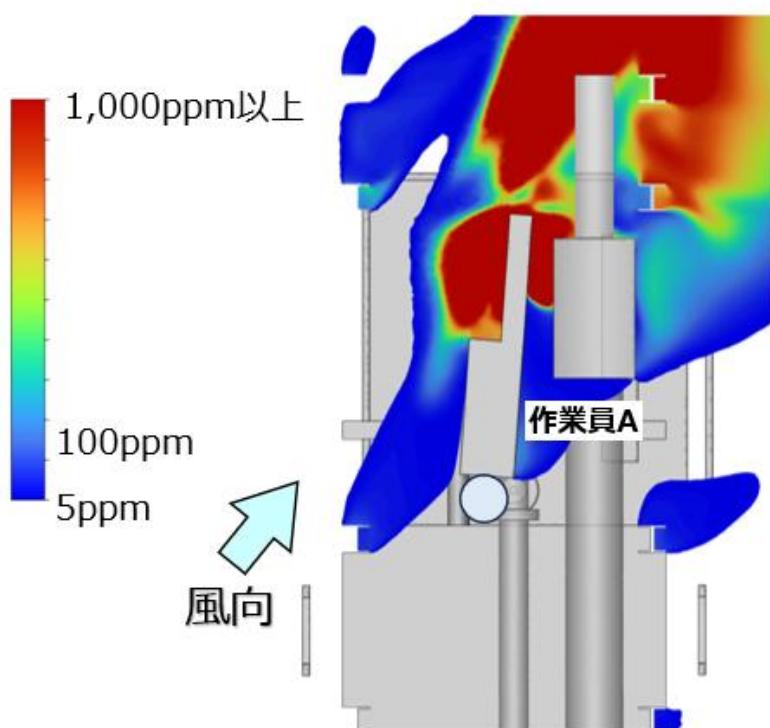
図-6-2-10：作業員 A が倒れた直後における作業員 A の頭の高さの硫化水素ガス濃度

作業員 A は、片脚が開放されたフランジに一部かかった状態になり、救出されるまでその姿勢は変わらなかったと推定している。前述した健康影響から、作業員 A が吸引した硫化水素ガスの濃度は 100 ~1,000ppm 程度であったと推定される。この時点の CFD 解析で計算された作業員 A の頭の高さにおける硫化水素ガスの濃度分布は図-6-2-10 に示す通りであり、計算上は作業員 A の顔付近の硫化水素ガスの濃度はその周囲よりも相対的に低くなっている。以上より、作業員 A は致死濃度の硫化水素を吸引していなかったことをおおむね支持する結果となった。

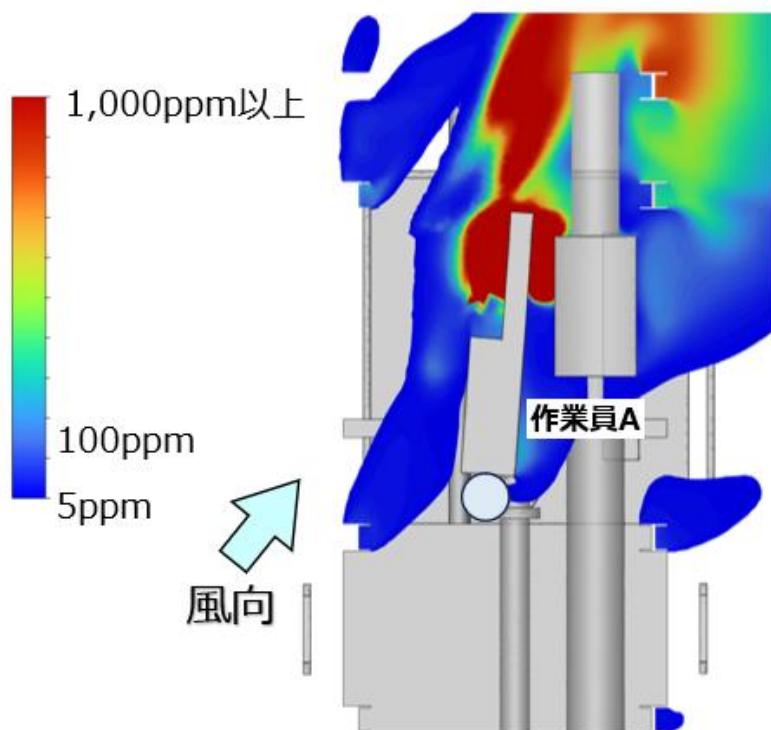
図-6-2-18：従業員 F が作業員 A を救出しようとした時点における作業員 A の頭の高さの硫化水素ガス濃度

作業員 A は、配管上に倒れた後、救出されるまでその姿勢は変わっていなかったと推定している。前述した健康影響から、作業員 A が吸引した硫化水素ガスの濃度は 100~1,000ppm 程度であったと推定される。この時点の CFD 解析で計算された作業員 A の頭の高さにおける硫化水素ガスの濃度分布は図-6-2-18 に示す通りであり、計算上は作業員 A の顔付近の硫化水素ガスの濃度はその周囲よりも相対的に低くなっている。以上より、作業員 A は致死濃度の硫化水素を吸引していなかったことをおむね支持する結果となった。

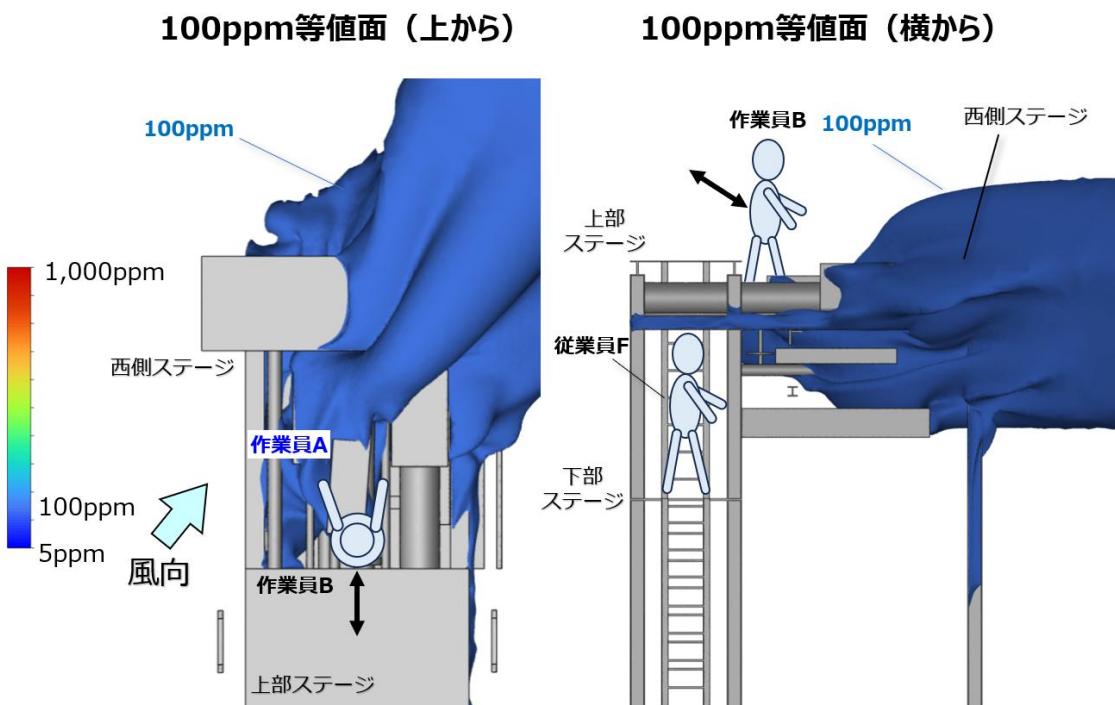
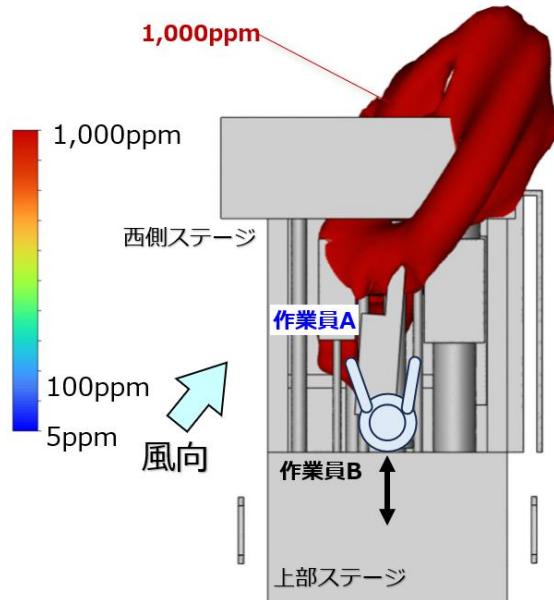
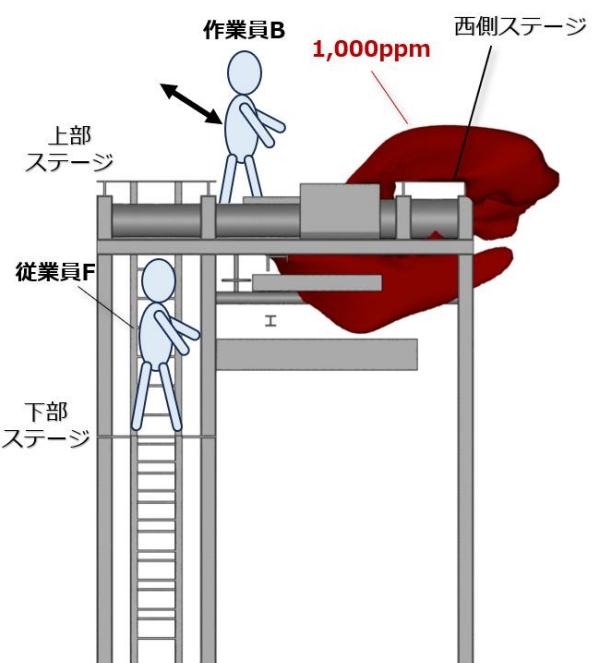
前述した健康影響から、作業員 B が吸引した硫化水素ガスの濃度は 100～200ppm 程度であったと推定される。この時点の CFD 解析で計算された 100ppm 等値面および 1,000ppm 等値面はそれぞれ図-6-2-11 および図-6-2-12 に示す通りであり、計算上の 100ppm 等値面が作業員 B の足元に向かって広がっている。一方で、計算上の 1,000ppm 等値面は 100ppm 等値面よりもさらに低い方向に広がっている。以上より、作業員 B は致死濃度の硫化水素を吸引していなかったことをおおむね支持する結果となった。

なお、このあと作業員 B は従業員 F に揺さぶられることによって意識を取り戻しているが、作業員 B はその後硫化水素の臭いを感じなかつたと証言しているため、作業員 B が吸引した硫化水素ガスの濃度は嗅覚が麻痺する程度(100～200ppm)であったと推定する。

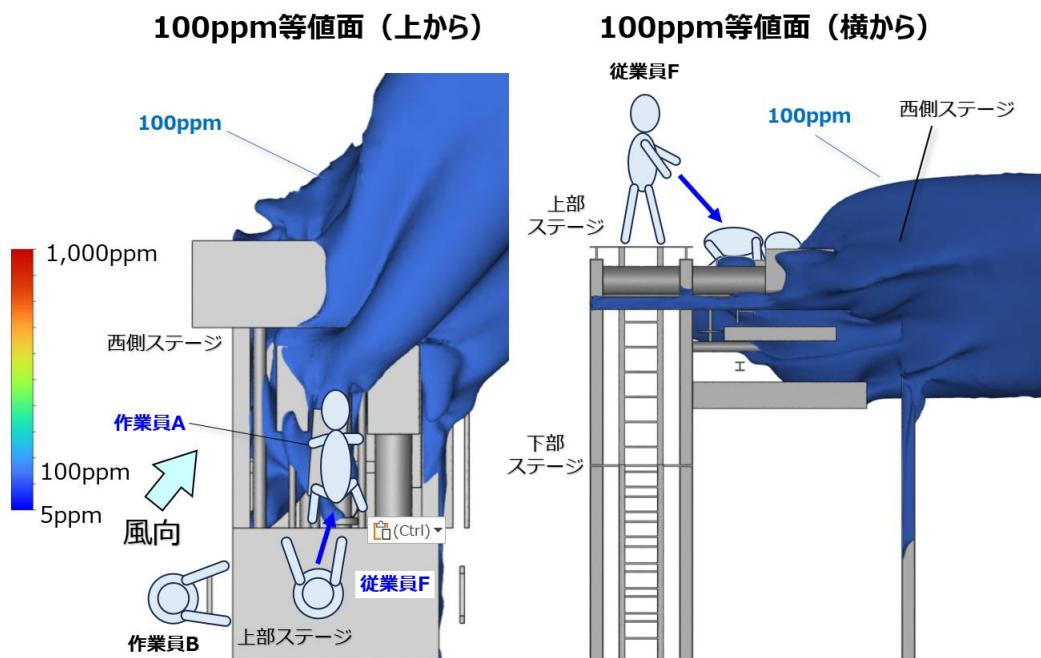
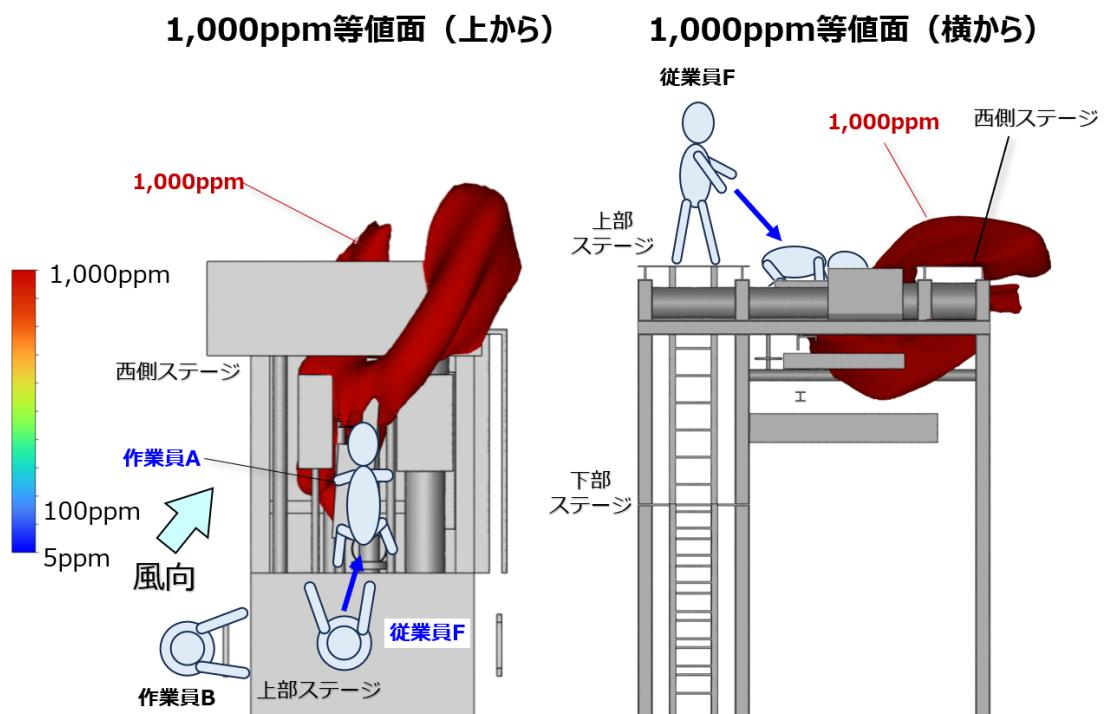
前述した健康影響から、従業員 F が吸引した硫化水素ガスの濃度は 1,000ppm 以上であったと推定される。この時点の CFD 解析で計算された 100ppm 等値面および 1,000ppm 等値面はそれぞれ図-6-2-13 および図-6-2-14 に示す通りであり、計算上の 100ppm 等値面が従業員 F の頭に向かって広がっている。また、計算上の 1,000ppm 等値面についても従業員 F の頭に向かって広がっている。以上より、従業員 F は致死濃度の硫化水素を吸引したことをおおむね支持する結果となった。

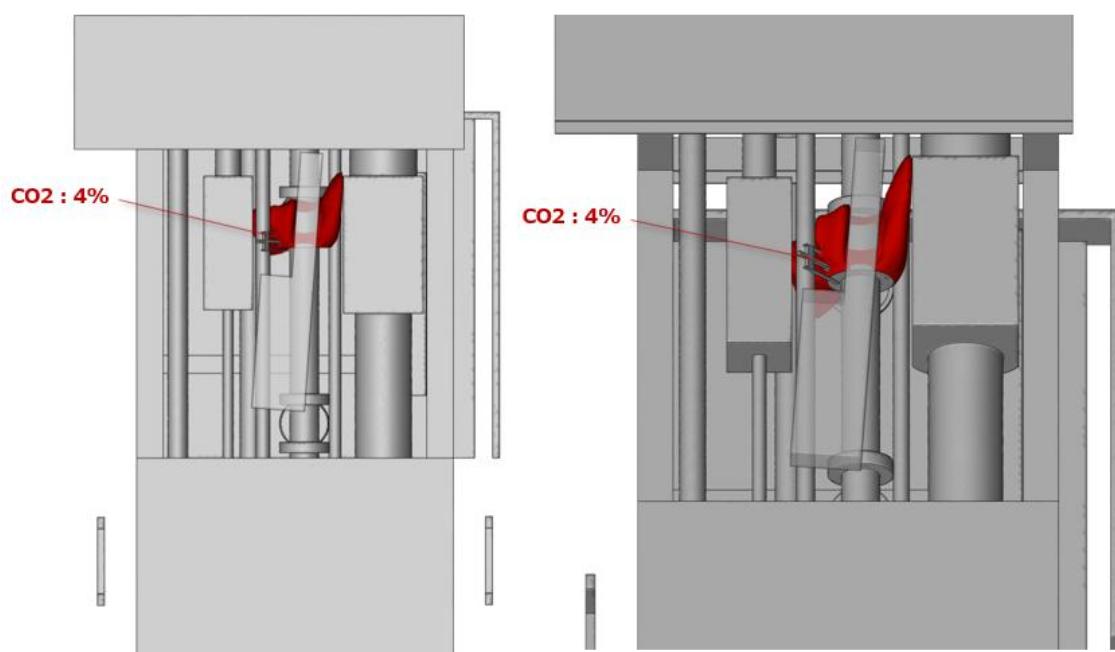
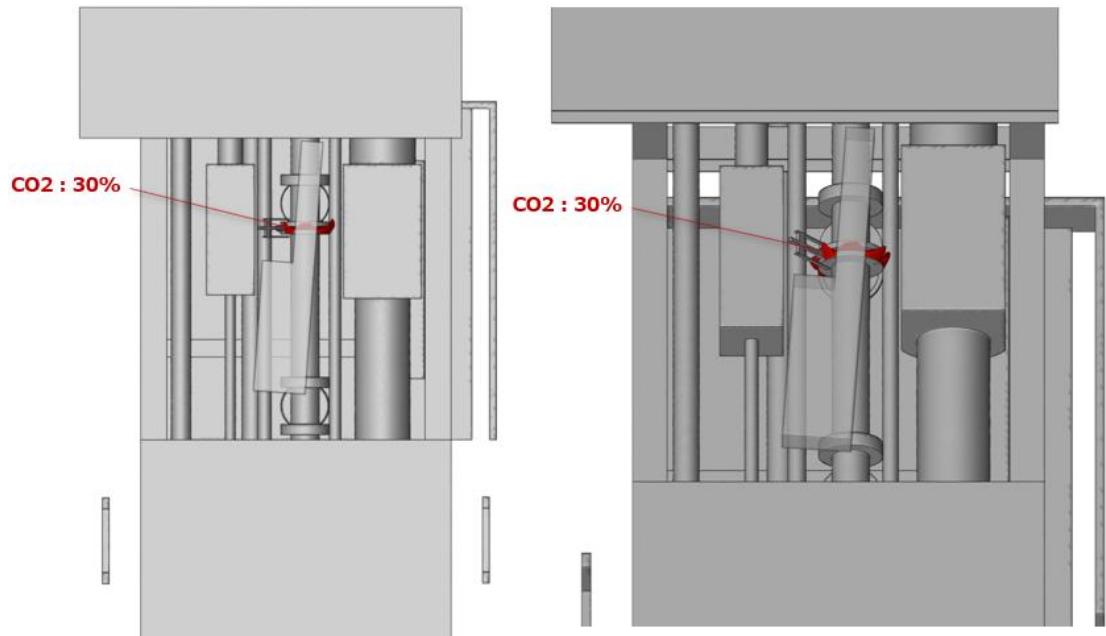
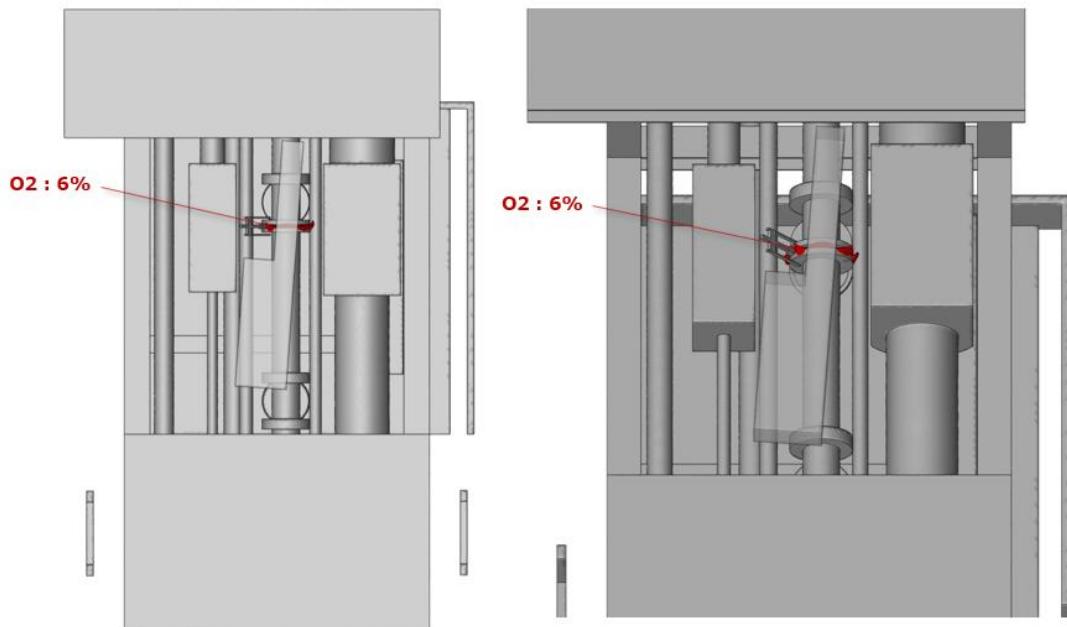
なお、この時点の二酸化炭素濃度 4vol%(IDLH)および 30vol%(意識喪失、自発呼吸停止・死亡)、酸素濃度 6vol%(即座に痙攣、呼吸停止、死亡)の等値面は図-6-2-15～図-6-2-17 に示す通りで、開放されたフランジの直近となっており、硫化水素ガスの計算上の 1,000ppm 等値面よりもかなり内側であることが分かる。これにより、従業員 F の死因は、4-1 項に記載した通り、硫化水素中毒であったことをおおむね支持する結果となった。
