ENEOS株式会社 堀製油所
硫化水素ガス漏洩事故
事故調査報告書

2026年1月

ENEOS株式会社 堀製油所硫化水素ガス漏洩事故調査委員会

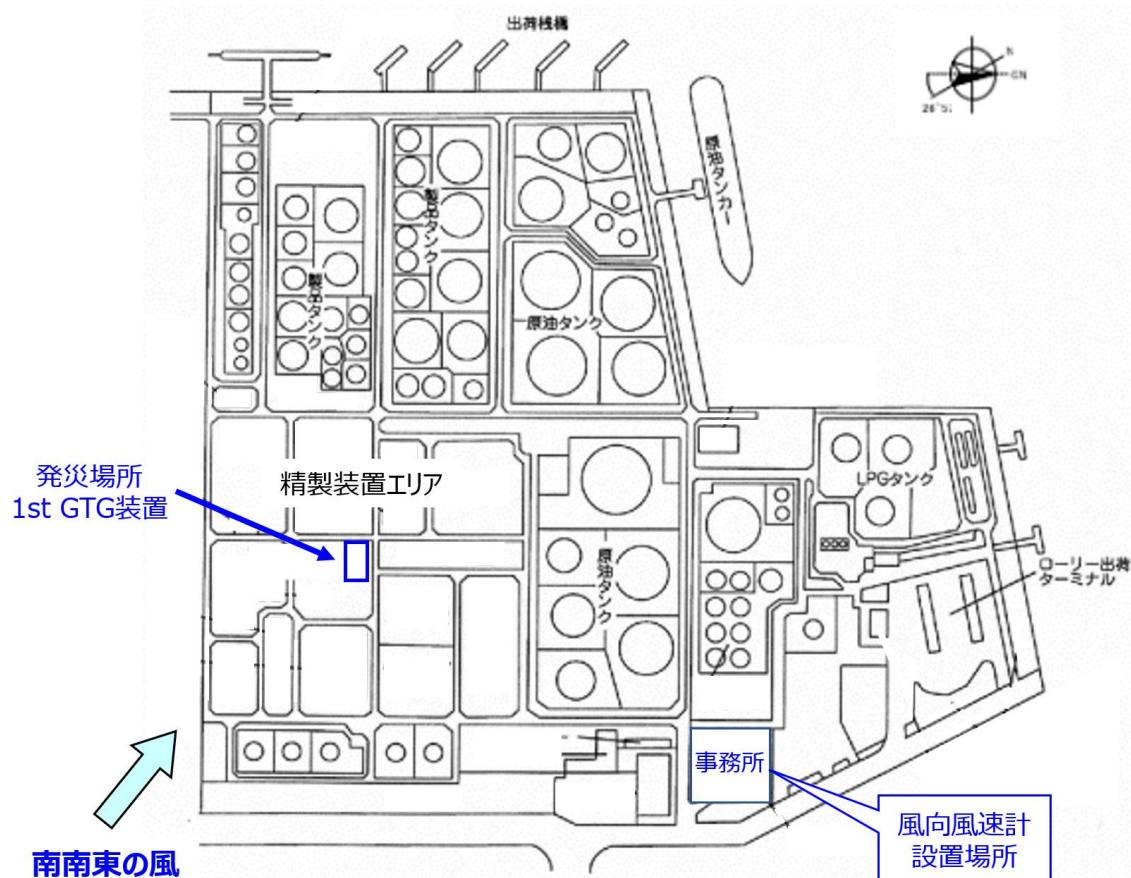
図-3-1-1：発災箇所プロット図

1st GTG 装置のフレア配管で発災した。発災箇所のプロット図は図-3-1-1 に示す通りである。

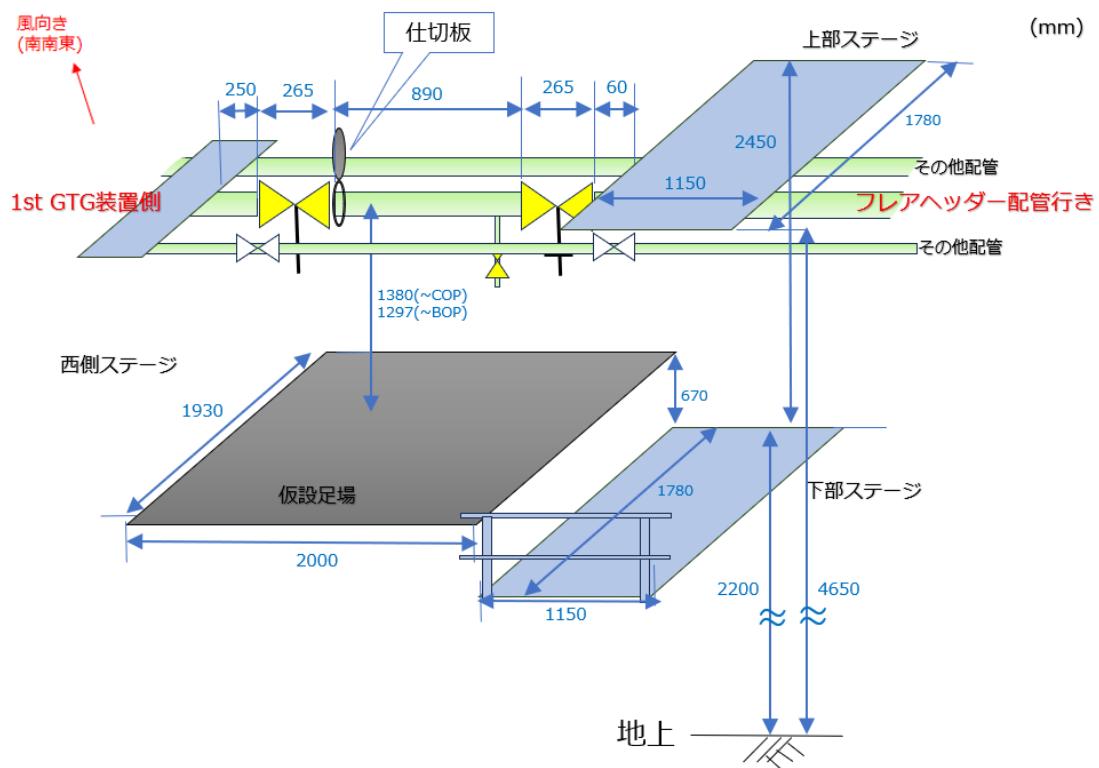
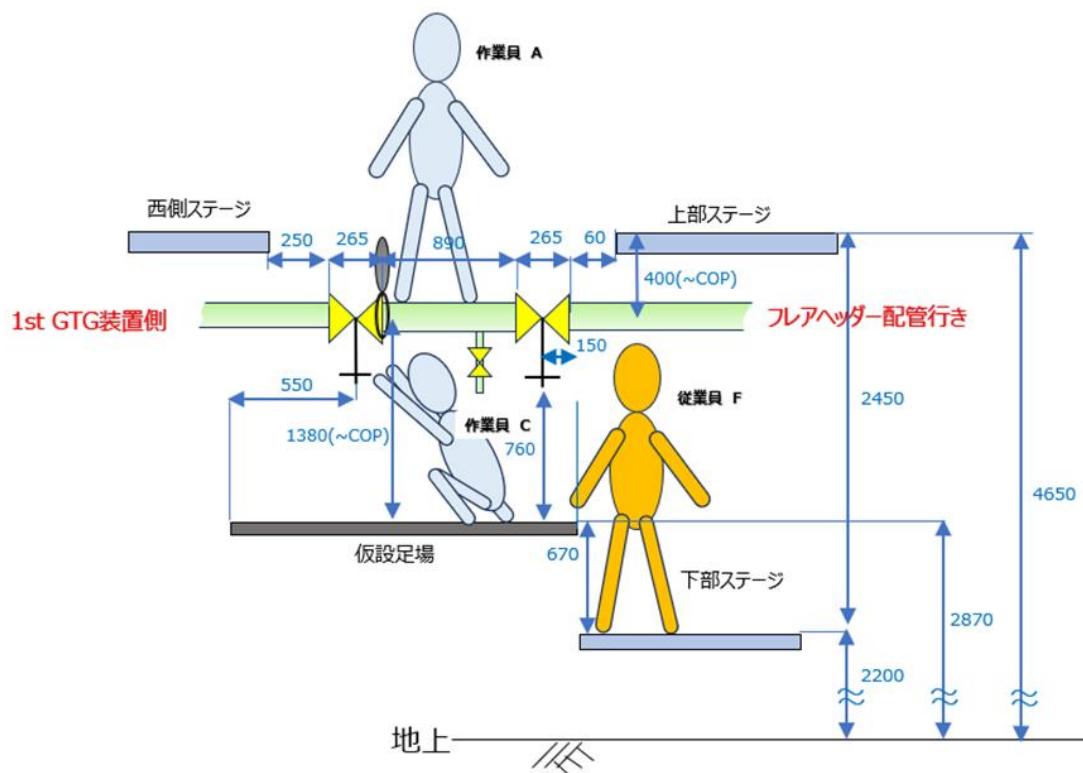
図-5-1-2：発災箇所の実寸

なお、図-5-1-1の各ステージには手すりが設置されているが、図が煩雑になることを避けるために記載を省略している。また、発災箇所の実寸は図-5-1-2に示す通りであるが、本報告書内で説明に使用する発災箇所の図については、人物の位置や動きを分かり易く表現しやすい図-5-1-1を使用する。発災箇所であるフレア配管上に設置されているバルブについては、これ以降、フレアヘッダー配管側に設置されているものをV1バルブ、1st GTG装置側に設置されているものをV2バルブ、それらの間に設置されているブリーダーバルブをV3バルブと記載することとする。

なお、図-5-1-2 にあるように、V1 バルブは下向きに据え付けられており、ゲートバルブであるためステムの長さで開放されていることは容易にわかる。

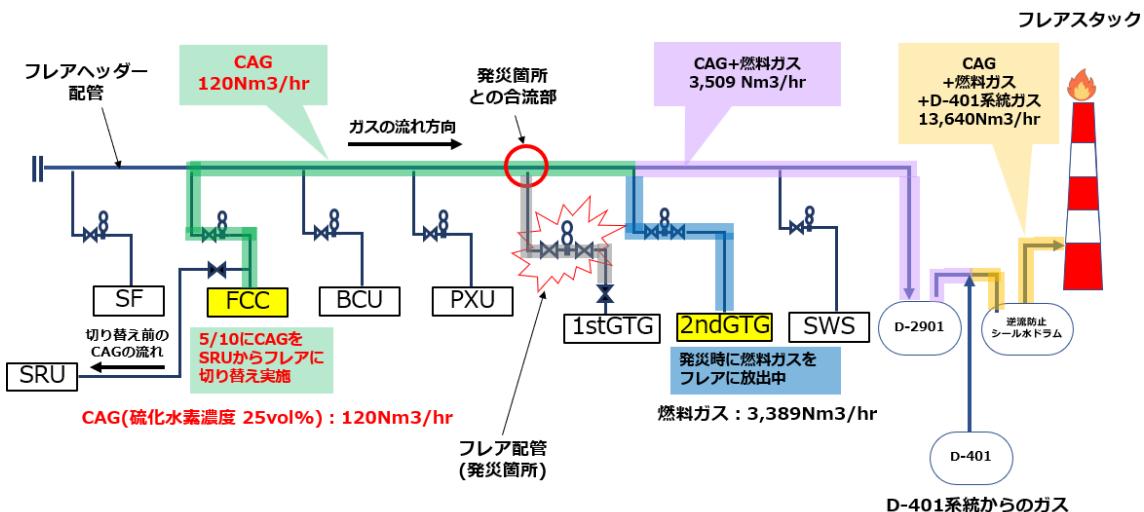
図-4-1-1：フレアヘッダー配管内を流れていたガス(再掲)

発災直前に D-2901 行きフレアヘッダー配管内を流れていたガスの状況を図-4-1-1 に示す。1st GTG 装置のフレア配管とフレアヘッダー配管との合流部(赤丸)には、CAG(緑色)が流れていた。1st GTG 装置内においてフレア配管に接続されている配管の弁が閉止されていたため、発災箇所であるフレア配管内は窒素置換された状態(灰色)で保持されていた。CAG の流量は $120\text{Nm}^3/\text{hr}$ であり、2nd GTG 装置からのフレアヘッダー配管への燃料ガスの放出量は $3,389\text{Nm}^3/\text{hr}$ であった。フレアスタックで燃焼されていたガス総量は、D-401 系統からのガス流量も合わせ $13,640\text{Nm}^3/\text{hr}$ であった。

ただし、発災前日の5月16日に、1st GTG装置内は窒素ガスによる除害作業が実施されており、装置内の残存ガスは窒素で置換されてフレア配管を経由してフレアヘッダー配管に排出され、その後、1st GTG装置内の弁を閉止したため、フランジ開放前の発災箇所の配管内は窒素で置換された状態であった。（図-4-1-1：フレアヘッダー配管内を流れていたガス）

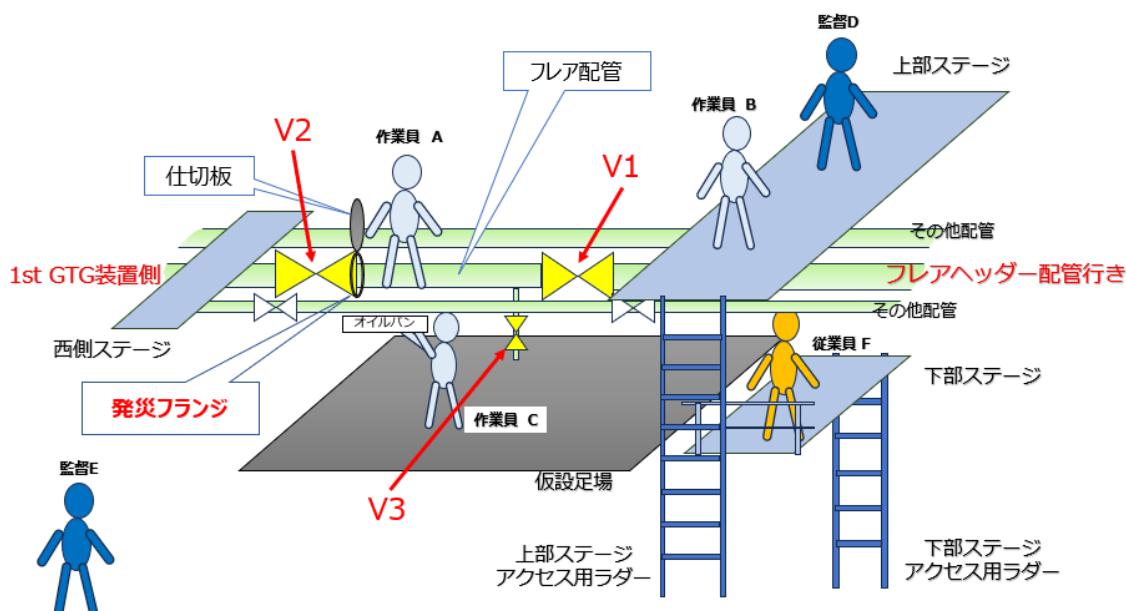
図-5-1-1 : フレア配管における従業員 F と協力会社員の立ち位置およびバルブの位置(再掲)

発災時、1st GTG 装置のフレア配管において仕切板挿入のためにフランジを開放した際、フレアヘッダー配管との間に設置されている V1 バルブと 1st GTG 装置との間に設置されている V2 バルブは開放されたままであった。(図-5-1-1)

フレア配管の仕切板挿入作業において、仕切板が挿入されているフランジを開放した際に事故は発生している。仕切板挿入作業の環境整備作業として、開放フランジの上下流バルブの閉止、ブリーダーバルブでの圧抜きおよび閉止した上下流バルブに漏洩がないことの確認が実施されるが、6-2-2 項にあるように、事故発生時、フレアヘッダー配管との縁切りバルブである V1 バルブおよび V2 バルブは全開であった。また、圧抜きができていることと V1 バルブおよび V2 バルブに漏洩がないことを確認するために使用する V3 バルブは微開(3 山分)となっていたが、事故後の調査で、V3 バルブは堆積したスラッジで閉塞しており、貫通されていなかったことが分かっている。

これまで、縁切り弁（V1）の操作は仕切板担当者が工事環境整備作業を担当する運転員と相談しながら実施する運用になっていた。これからは「工事環境整備作業での縁切り弁閉止実施者」と「仕切板作業開始前の縁切り弁閉止最終確認者」（すなわち、仕切板担当者）とを区分し、責任と役割が明確化され、安全対策の二重確認によってリスクを防止する。

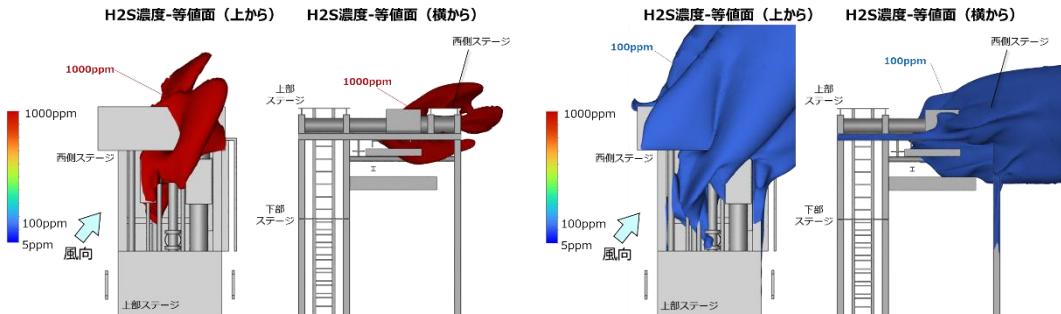
図-a-6：硫化水素濃度の 100ppm 等値面(左)と 1,000ppm 等値面(右)

これらの等値面の図の中に、被災者の立ち位置を重ね合わせ、被災者の行動と健康影響が CFD 解析によって支持されるか 6-2-3 項にて考察した。

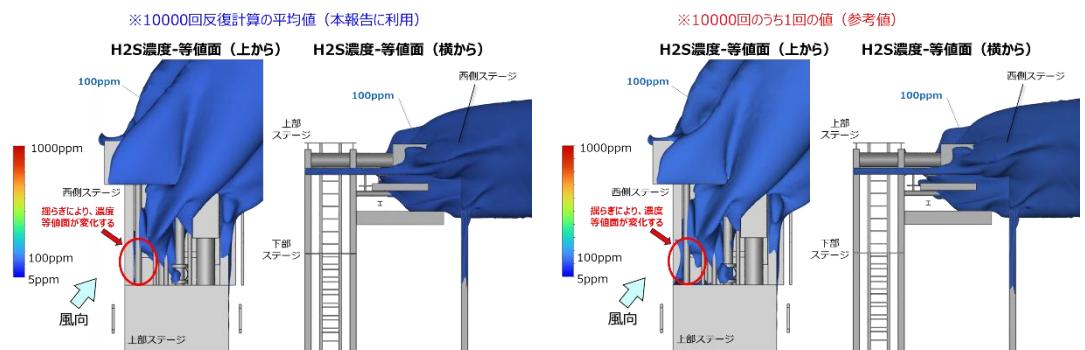
図-a-7：ケース 1 の硫化水素濃度 100ppm 等値面（左：10000 回平均値、右：1 回の値）

以上のようにモデル化や仮定の限界の例を示したが、図-a-7 の図の左右差で示したように、また、風向が 22.5°の範囲で変化した場合を想像しても、誤差は大勢の CFD 解析結果を覆すほど大きなものではないと考える。従って、本報告書の CFD 解析結果は、濃度等値面の位置・傾向を可視化し各種ガスの空間濃度分布と被災者の立ち位置・健康影響との相関を検証するという目的において活用できる十分な精度を有していると考える。一方、絶対値としての精度の保証は意図しておらず、少なくとも図-a-7 に示した程度の誤差は内包するという認識の下で考察に活用すべきである旨注記する。
